# Instructions de montage

## MAPCO 19199 - Kit d'étanchéité pour axe de sélecteur de boîte

### RENAULT équipés de boîtes de type JB et JC

Numéro de référence : **Renault** 7711 000 998

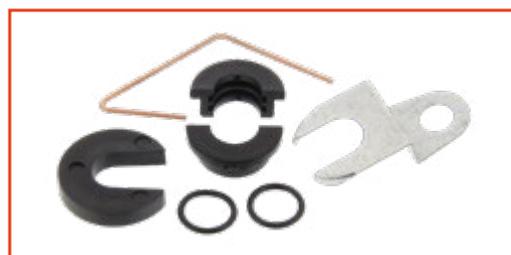
1. Les travaux seront réalisés au point mort.
2. Enlever la protection.
3. À l'aide d'une pince coupante couper et arracher l'ancien joint.
4. Enlever le circlip puis retirer le sélecteur de vitesse.
5. Nettoyer soigneusement le sélecteur !

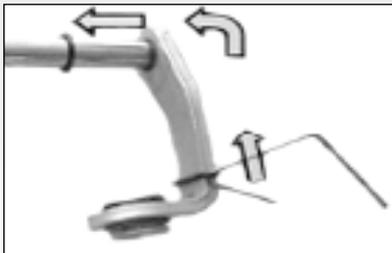
6.

A l'aide du crochet fourni faire glisser les deux joints spi (également contenus dans le kit) sur le sélecteur de vitesse comme indiqué sur l'illustration.
